東日本大震災津波の被害調査に水土里情報を活用した事例を紹介します。

今回紹介する団体：水土里ネットいわて、岩手県、県内8市町村

### 取組概要

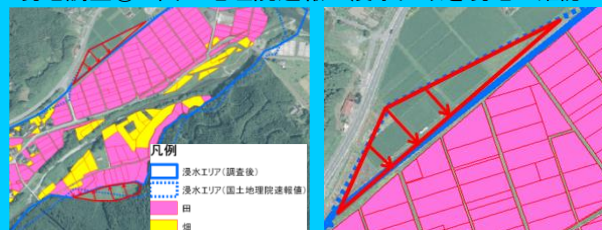
現地調査② 国土地院理速報の浸水区域を現地で確認

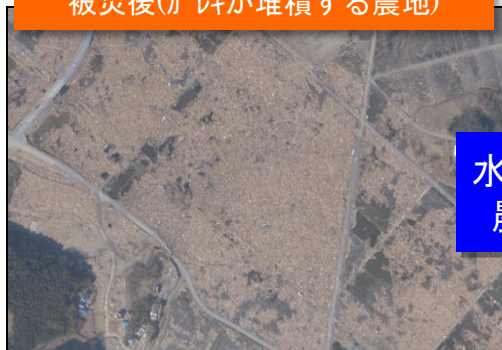
被災後(がれきが堆積する農地)

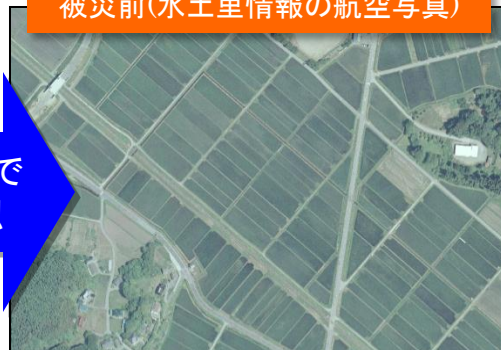
被災前(水土里情報の航空写真)

水土里情報で  
農地を確認
